ÚSTAV SOUDNÍHO INŽENÝRSTVÍ

**POŠKOZENÍ VOZIDEL PŘI NÁRAZECH V MALÝCH
RYCHLOSTECH**

IMPACT DAMAGE TO VEHICLES AT LOW SPEED

DIPLOMOVÁ PRÁCE

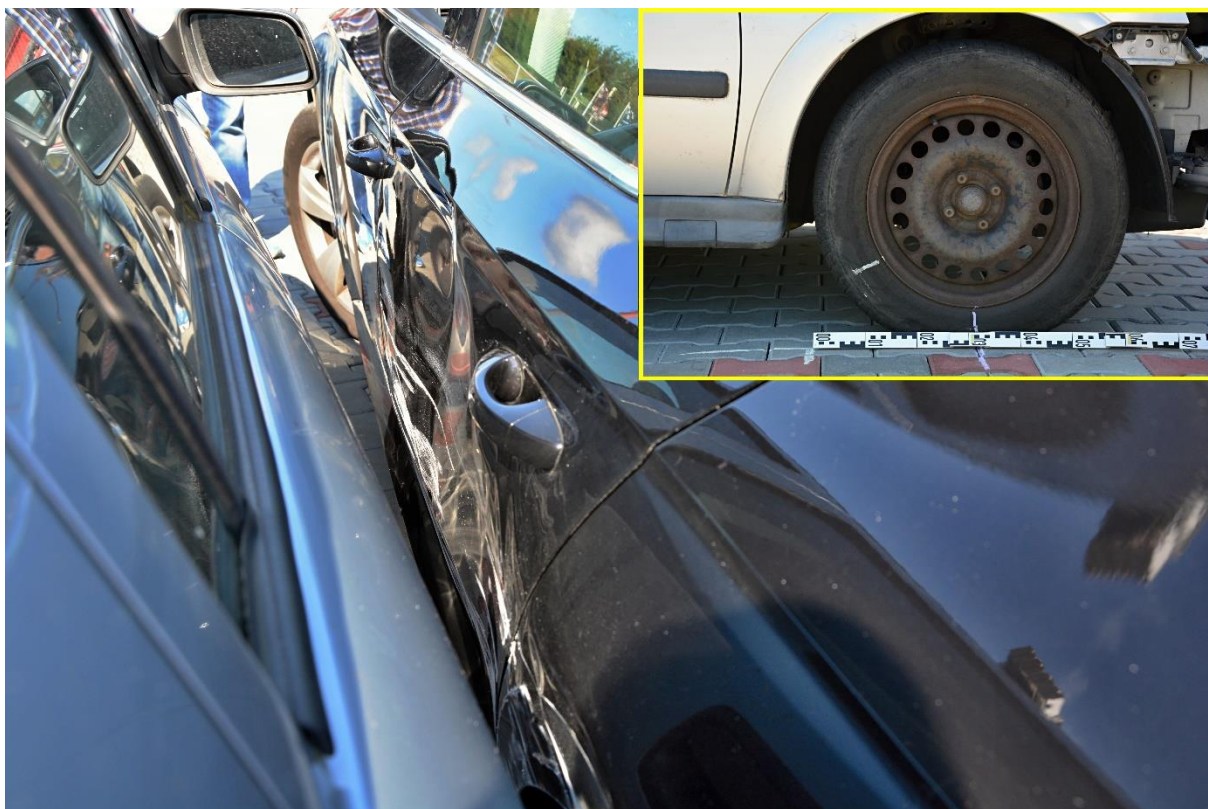
V důsledku vzájemné kolize došlo nejprve k mírnému přizvednutí vozidla Opel a následně k jeho posunutí o 32 cm směrem dopředu. Obě vozidla se v konečné poloze dostala za hranici parkovacích míst. Stříbrné vozidlo Opel bylo posunuto, přestože zde byla použita parkovací brzda. Průběh nárazové zkoušky je schematicky zobrazen na obrázku číslo 21.

Obr. č. 22 – Konečná poloha vozidel, posun vozidla Opel Astra G (archív autora)

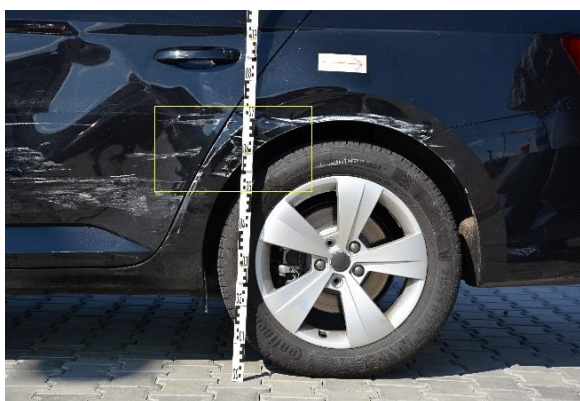
Na zadní hraně levých zadních dveří a na lemu blatníku vozidla Škoda je velice dobře rozpoznatelný směr, jakým se černé vozidlo dostalo do kontaktu s druhým vozidlem. Jak je však patrné z obrázku číslo 31, jde spíše o nános barvy nežli poškození karosérie.

*Obr. č. 30 – Označená oblast detailu
(archív autora)*

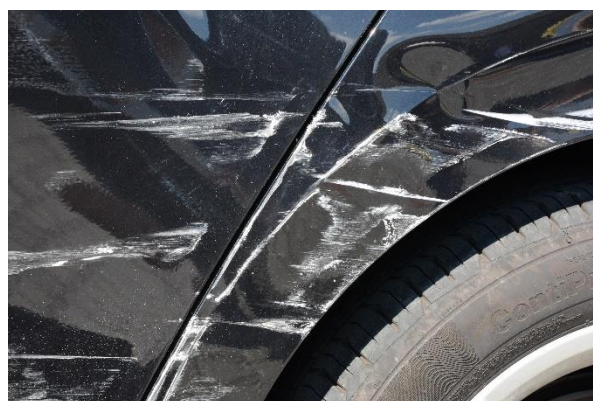
*Obr. č. 31 – Detail otěru barvy
(archív autora)*

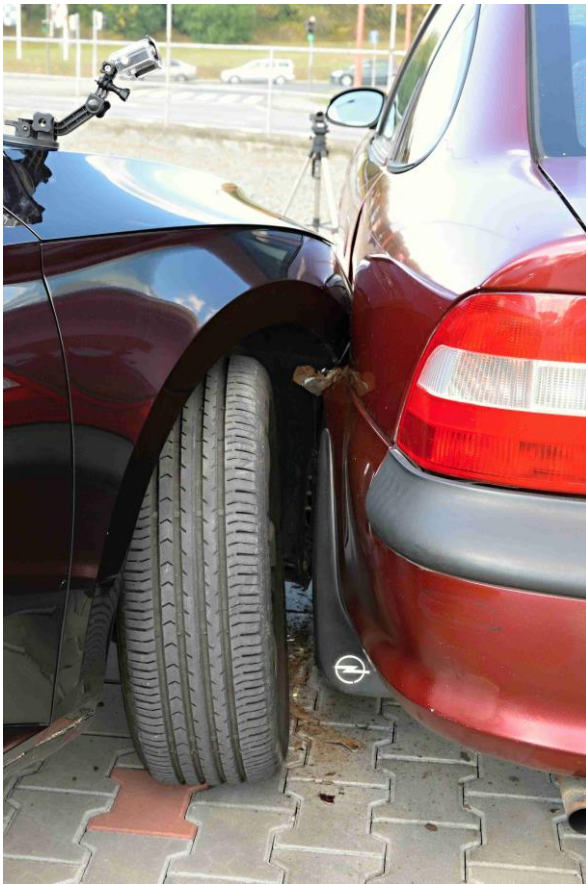
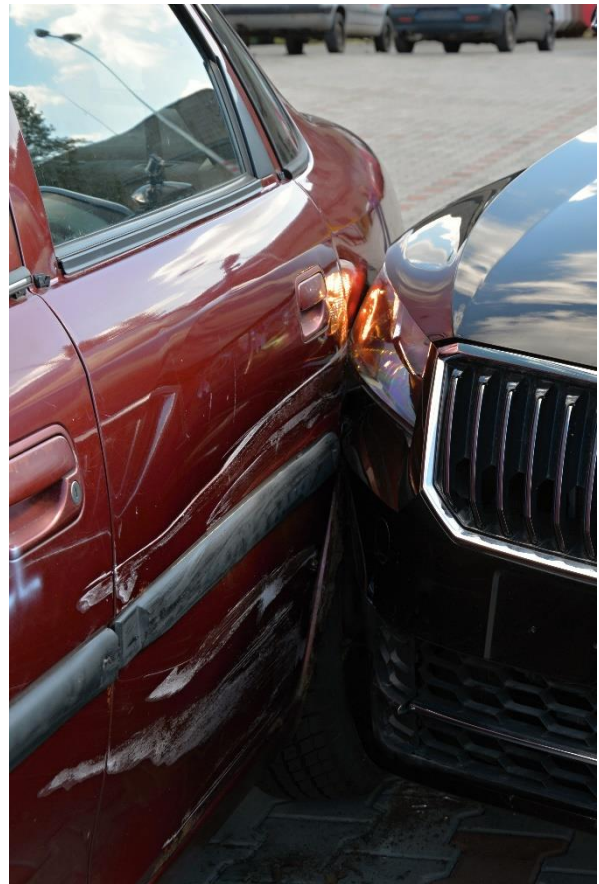
Jak je vidět na schematickém obrázku číslo 33, černá Škoda Superb III svým pravým předním rohem narazila na rozhraní předních a zadních levých dveří vozidla Opel Vectra. Řidič vozidla však stále couval a teprve až na úrovni levého blatníku Opelu došlo k zaklínění obou vozidel a tuto pozici tak lze označit za konečnou.

Obr. č. 35 – Vzájemné zaklínění vozidel při couvání: zadní i přední pohled (archív autora)

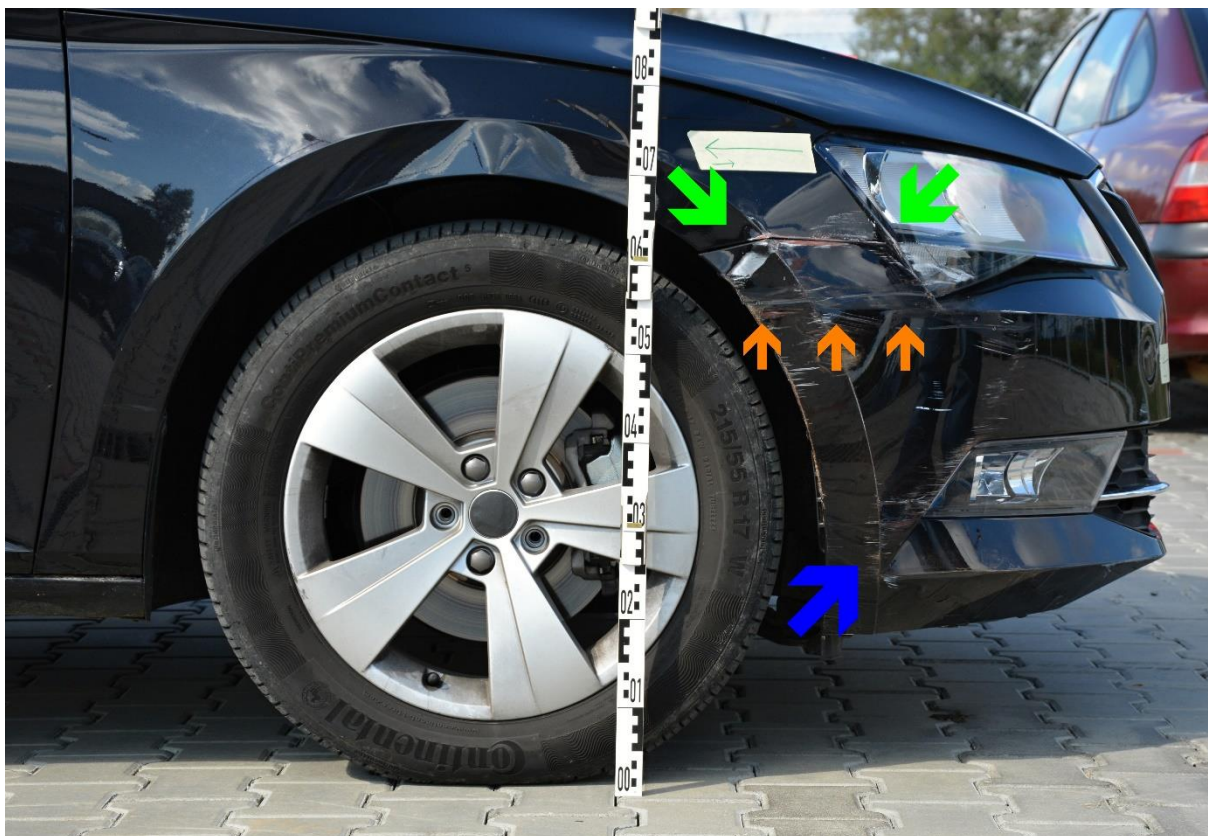
Obr. č. 38 – Charakter poškození vozidla Škoda Superb III (archív autora)

Vozidlo Opel bylo poškozeno na své levé straně, přičemž zelené šipky označují viditelnou rýhu způsobenou vozidlem Škoda a zároveň promáčknutí karosérie v místě této rýhy. Toto poškození vzniklo při prvním střetu obou vozidel a následném couvání černého vozidla. Jak je patrné z fotografií, k promáčknutí karosérie na vozidle Opel došlo až v době, kdy okraj nárazníku a světlometu Škody se celý dostal do styku se zadními dveřmi. Přesto řidič nezměnil úhel natočení volantu doprava, ba naopak se snažil ještě více zatočit doleva. Korespondenci poškození dokládá i fakt, že vyvýšený okraj předního nárazníku na vozidle Škoda se nachází ve stejné výšce, jako je rýha a promáčknutí karosérie Opelu, a to v přibližné výšce 64 cm.

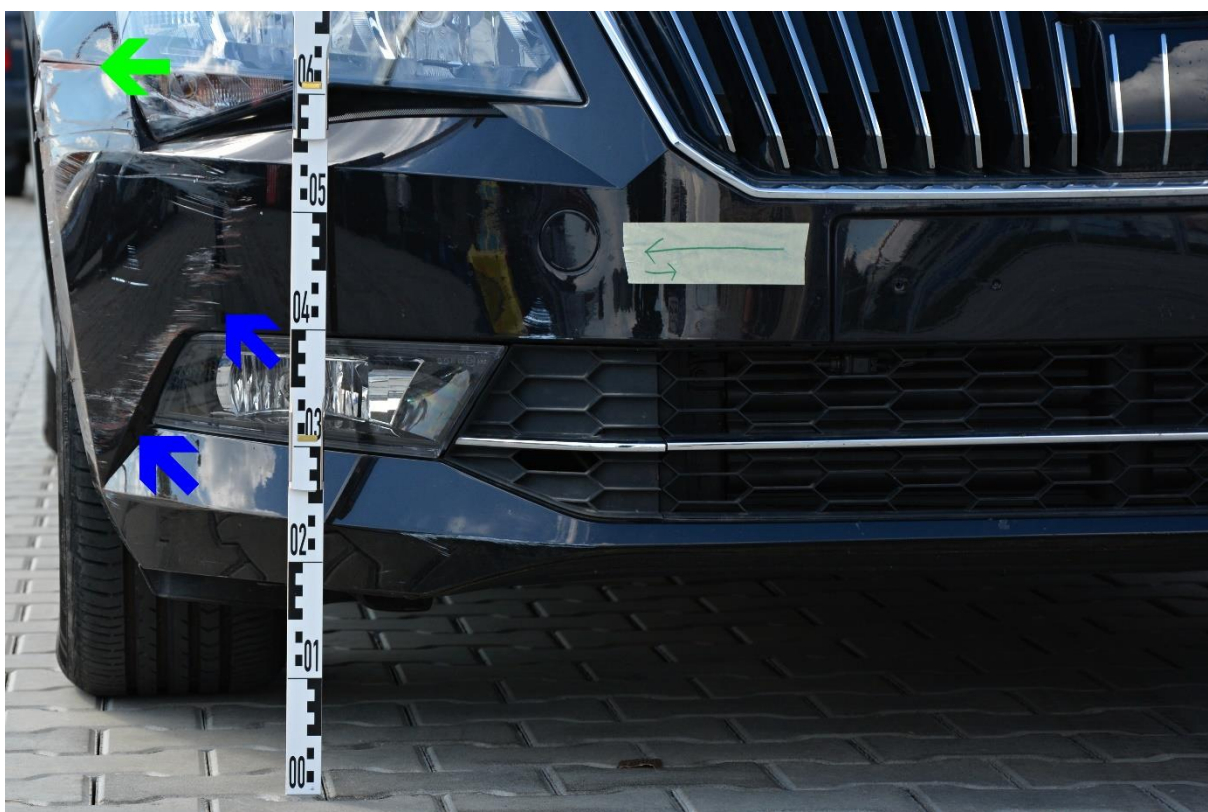
Obr. č. 39 – Charakter poškození vozidla Škoda Superb III: přední pohled (archív autora)

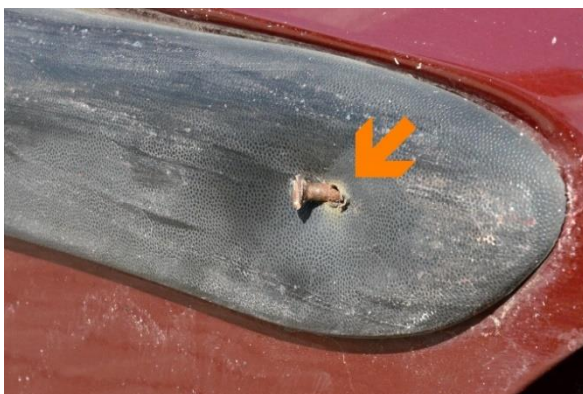
*Obr. č. 45 – Vrut v postranní liště na dveřích
Opelu (archív autora)*

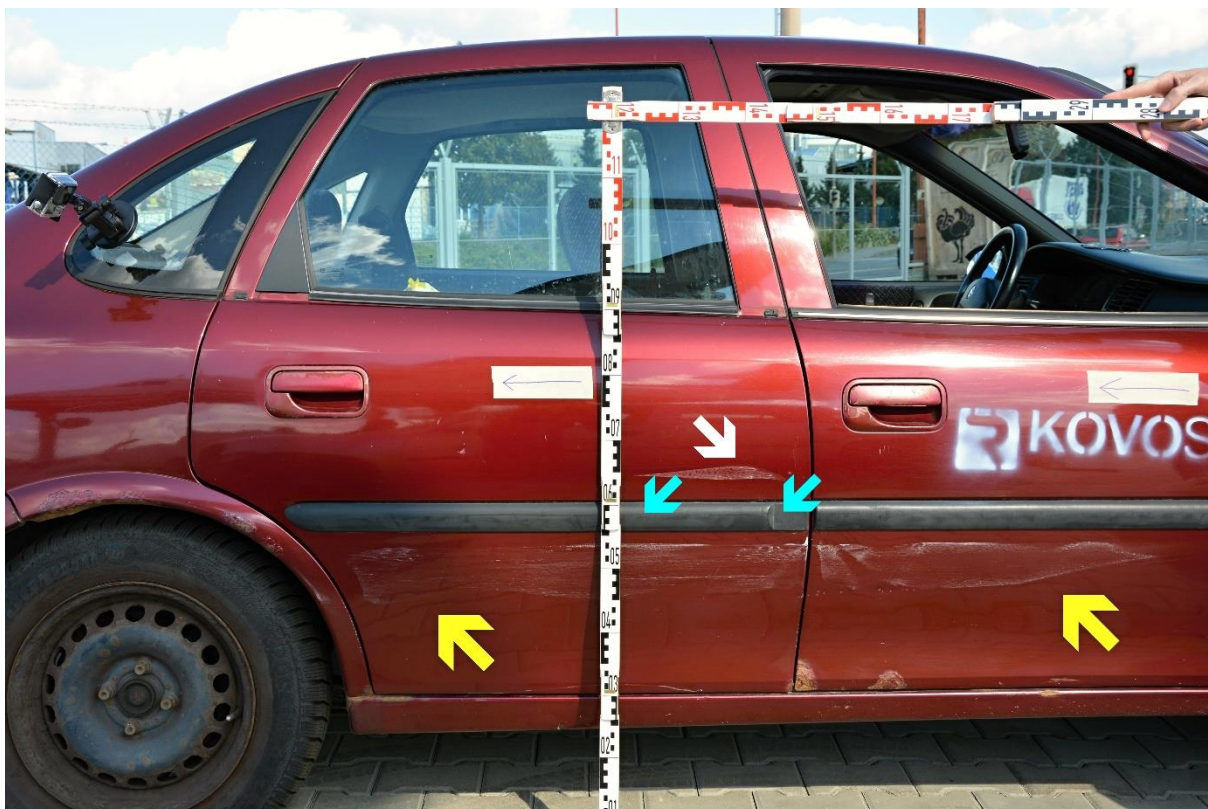
Obr. č. 51 – Charakter poškození vozidla Opel Vectra (archív autora)

Zatímco na vozidle Opel lze rozpoznat nápadné odření ve vrchní části zadních dveří, na vozidle Škoda ve stejné výšce nebylo žádné poškození nalezeno. Vzhledem k tomu, že se v tomto případě nejednalo jen o barevný nános, který po umytí zmizel, ale poškození laku jako takové, dá se předpokládat, že odřenina na Opelu byla způsobena jinou částí vozidla, než je černě lakovaná karosérie Fabie. Nejpravděpodobněji byla tato odřenina přivozena pravým předním světlometem vozidla Škoda Fabia. Jinou variantu však zcela vyloučit nelze.

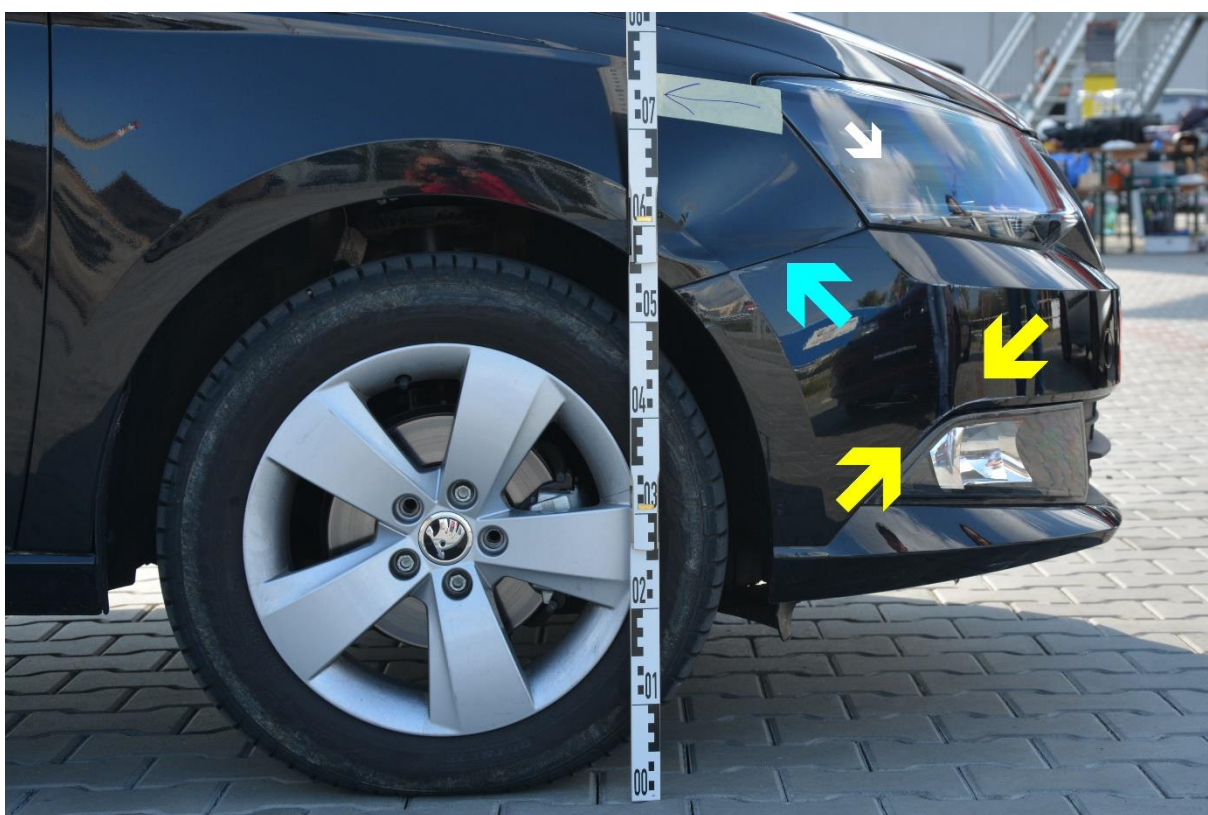
Obr. č. 52 – Charakter poškození vozidla Škoda Fabia (archív autora)

Drobná odřená laku karosérie Škody Fabia, způsobené při nárazové zkoušce, nejsou hluboká. První výraznější rýha, označená šipkami žluté barvy, byla způsobena v oblasti nad pravým mlhovým světlometem. Jemné souvislé odření se také nachází těsně nad pravou částí předního nárazníku, přibližně ve výšce 55–60 cm.

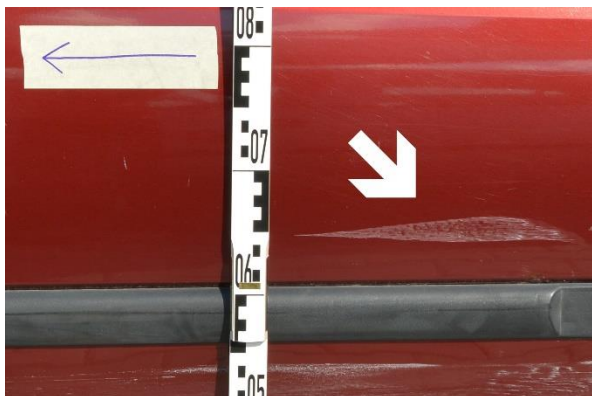
*Obr. č. 53 – Odřený lak karosérie Opelu
(archív autora)*

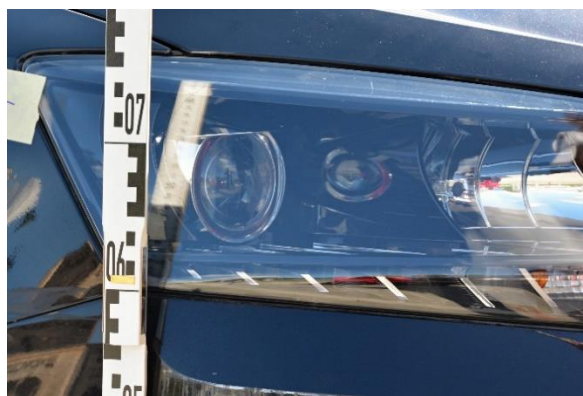
*Obr. č. 54 – Pravý přední světlomet Škody
(archív autora)*

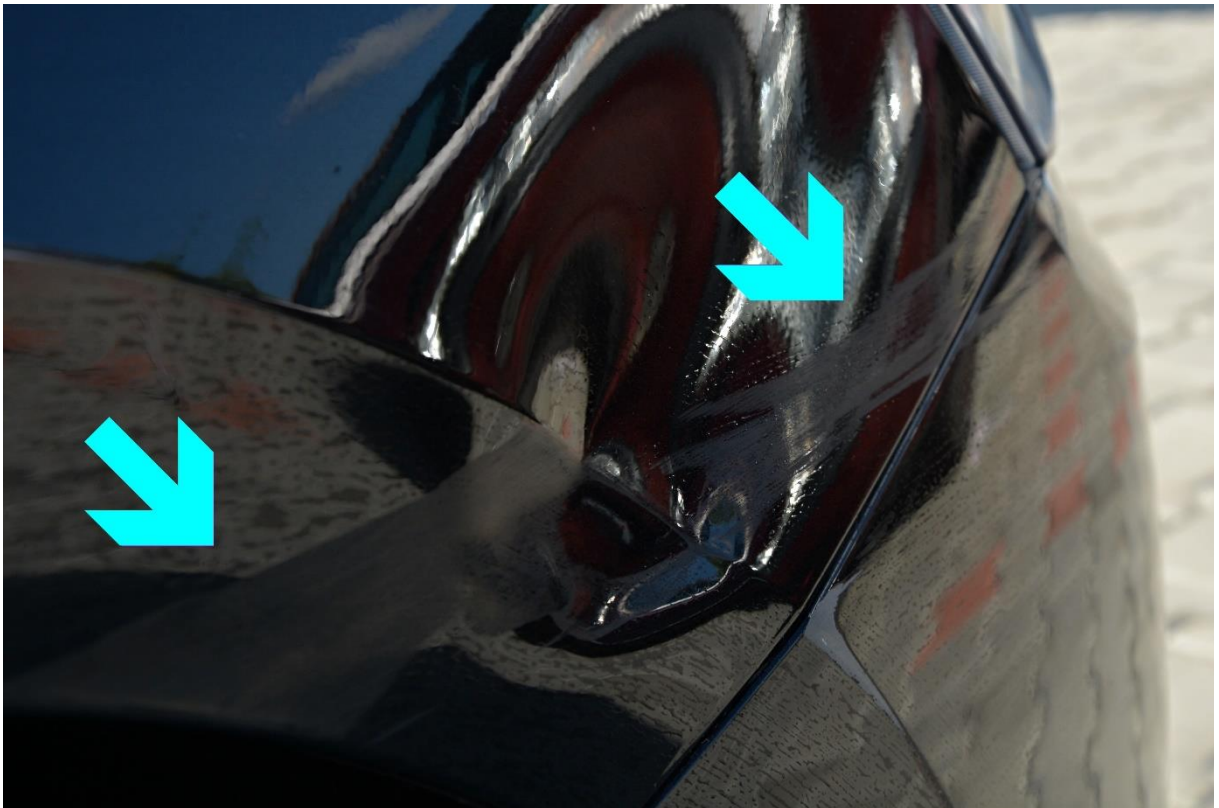
Jak již bylo zmíněno, jemné souvislé odření se na vozidle značky Škoda nachází těsně nad pravou částí předního nárazníku a do nárazníku samotného zasahuje jen zcela okrajově. Výšková korespondence s postranní lištou umístěnou přes přední i zadní pravé dveře na vozidle Opel je na první pohled zcela zřejmá.

Tato černá postranní plastová lišta tedy způsobila zmíněné odření laku, které by pravděpodobně vyžadovalo přelakování postiženého dílu.

Obr. č. 55 – Odření laku na vozidle Škoda Fabia (archív autora)

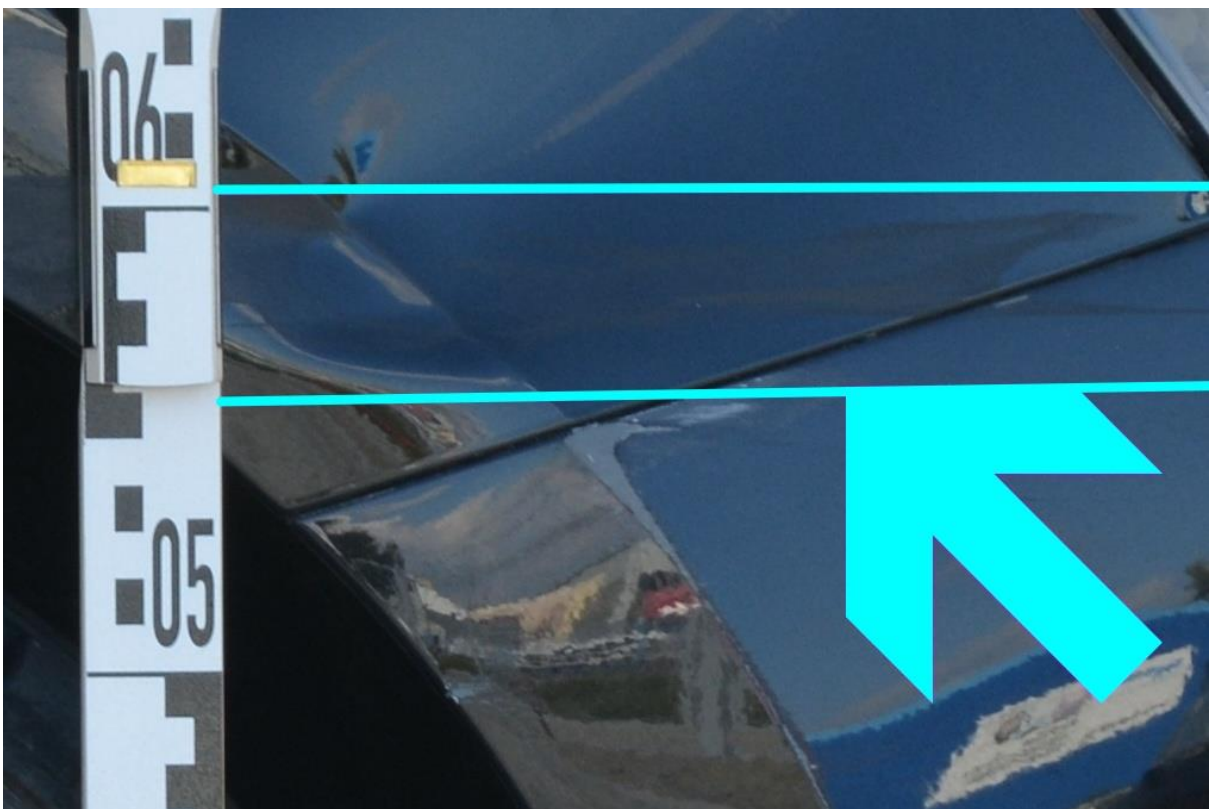
Obr. č. 56 – Výška odřeniny laku Škody Fabia (archív autora)

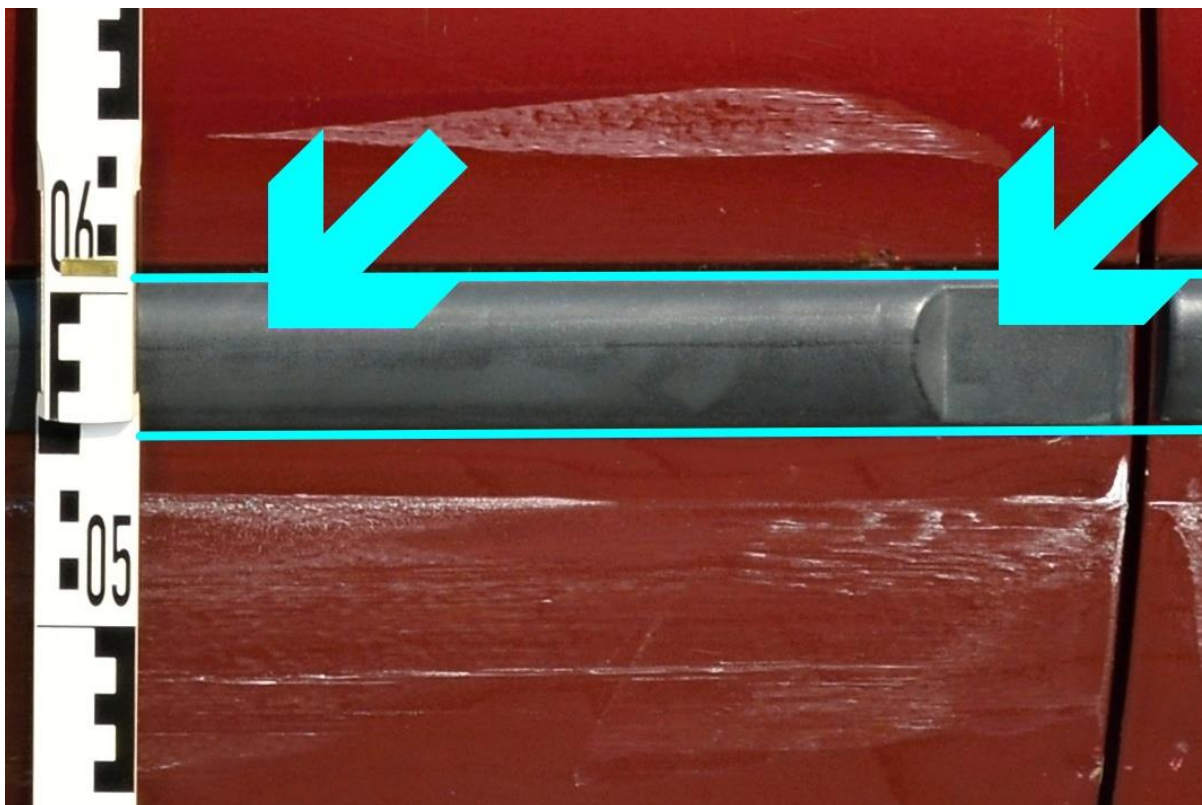
Obr. č. 57 – Postranní lišta předních a zadních dveří Opelu Vectra (archív autora)

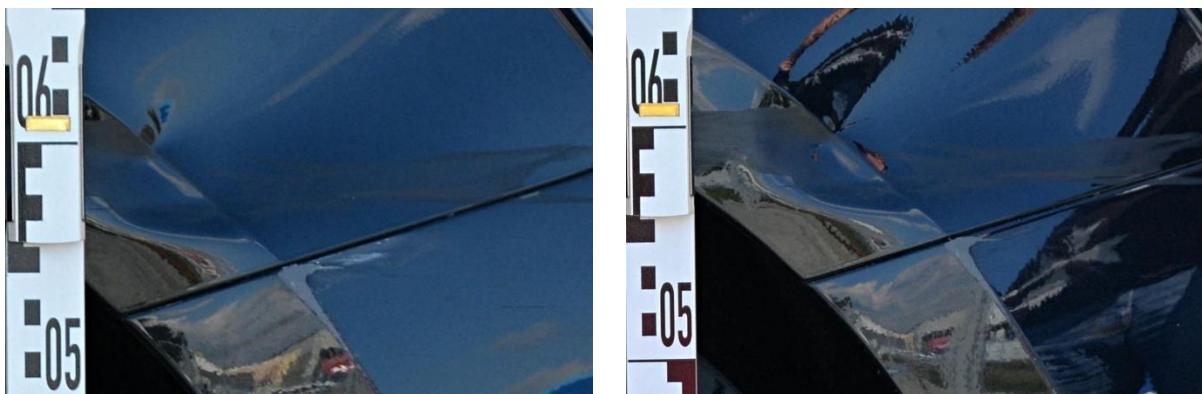
Stopa zanechaná na vozidle Škoda Fabia po umytí teplou vodou nezmizela, nenese však žádné identifikační znaky.

Obr. č. 58 – Karosérie vozidla Škoda před a po umytí (archív autora)

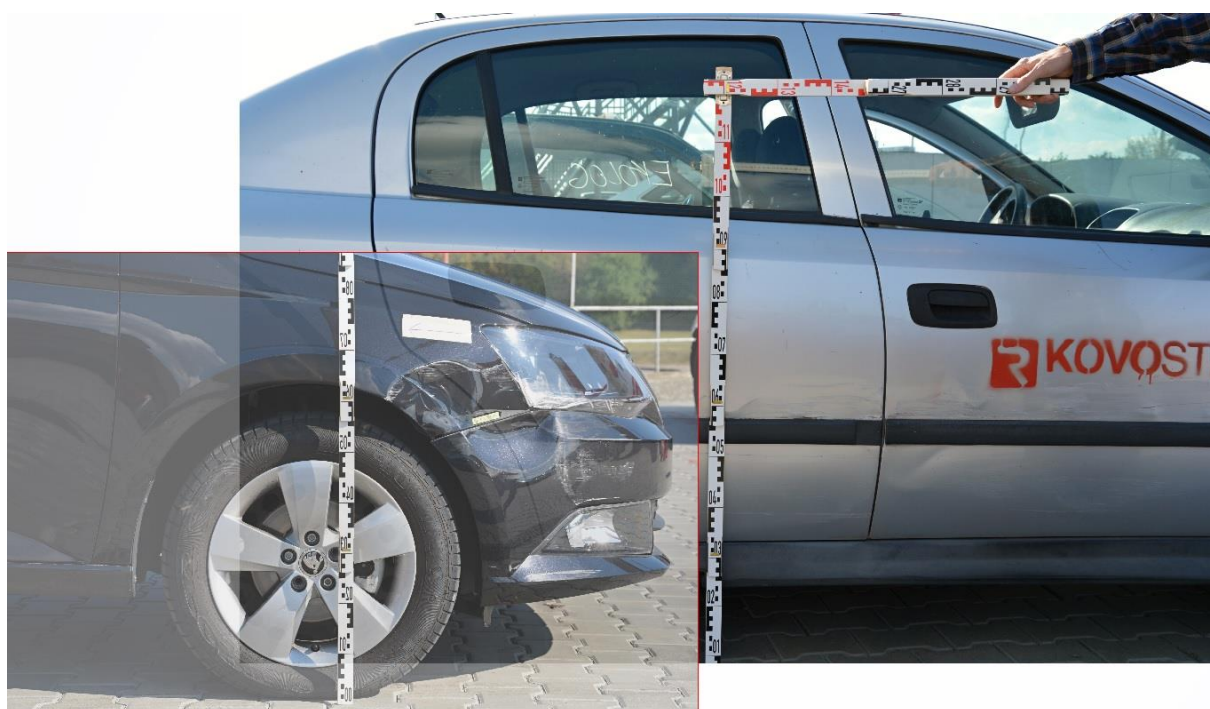
Jak již bylo uvedeno, čtvrtá nárazová zkouška ukazuje charakteristická poškození vzniklá při velmi pomalé jízdě vozidla, které narazí do již zaparkovaného automobilu pod úhlem cca 35°. Tato typická poškození lze pozorovat především na vozidle Opel. Složením fotografií obou poškozených vozů byla ověřena vzájemná výšková korespondence částí vozidel, které buď poškodily druhý automobil, nebo byly samy poškozeny.

Obr. č. 63 – Korespondence poškození vozidel Opel Astra G a Škoda Fabia (archív autora)

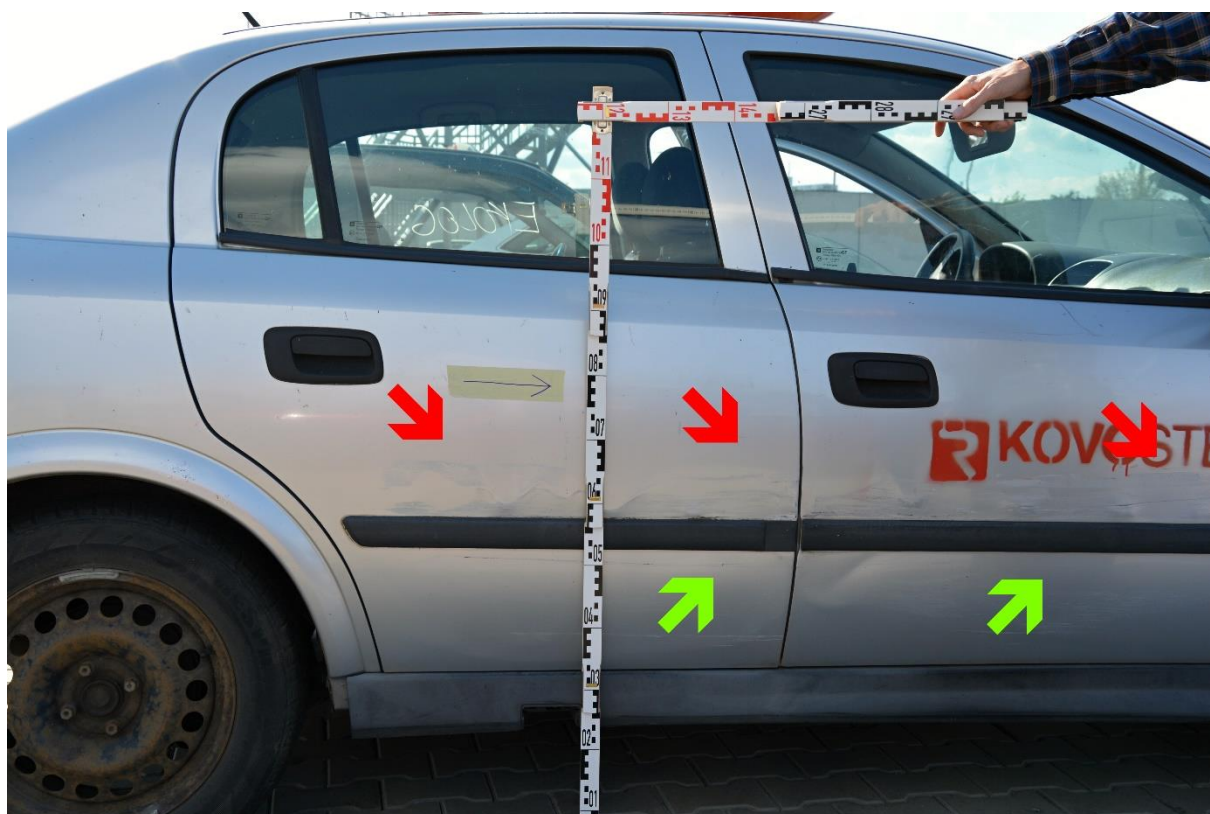
Obr. č. 64 – Charakter poškození vozidla Opel Astra G (archív autora)

Levý přední světlomet Škody Fabia a část karosérie nad předním nárazníkem na stejné straně zapříčinila poškození karosérie Opelu v přibližné výšce 60 cm po celé délce stříbrného vozidla. V důsledku velmi nízké rychlosti automobilu, který špatně provedl parkovací manévr, se na karosérii Opelu vytvořilo typické vlnité poškození.

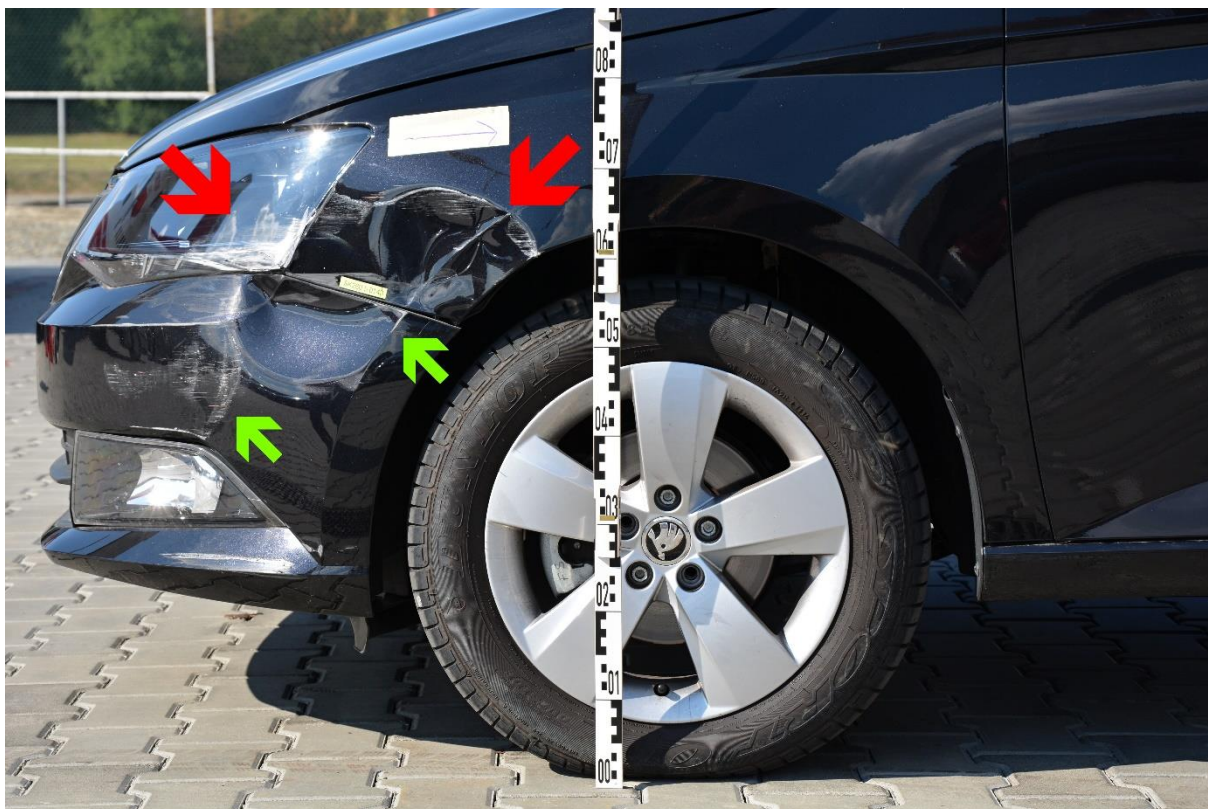
Obr. č. 65 – Charakter poškození vozidla Škoda Fabia (archív autora)

Na vozidle Škoda Fabia došlo v důsledku nárazu k nalomení rohu skla levého předního světlometu, promáčknutí a odření levé části nárazníku a oblasti těsně nad ním. Uchycení světlometu nebylo poškozeno.

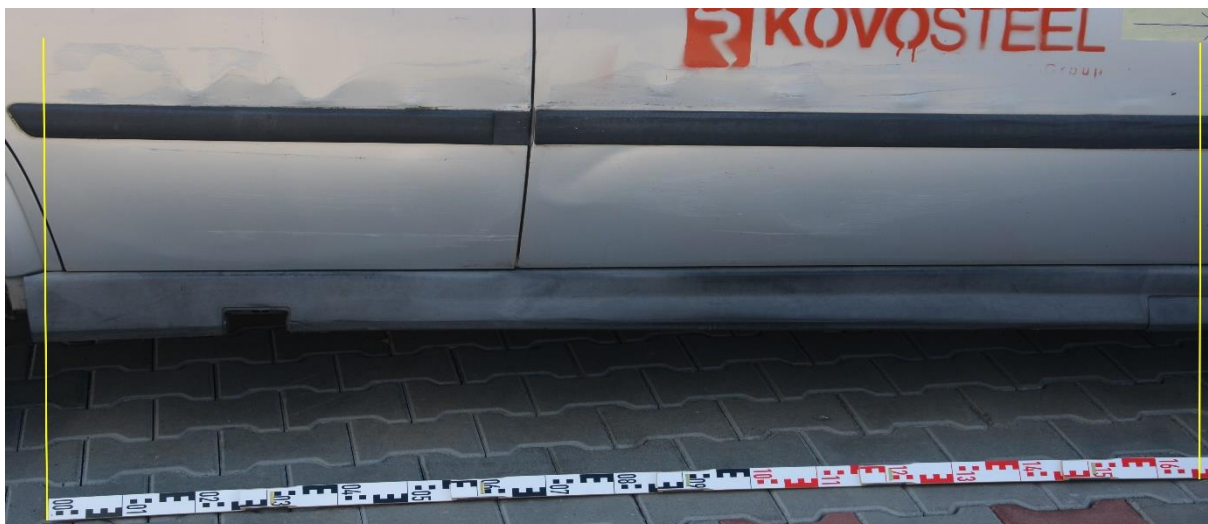
Obr. č. 67 – Délka poškození karosérie Opelu (archív autora)

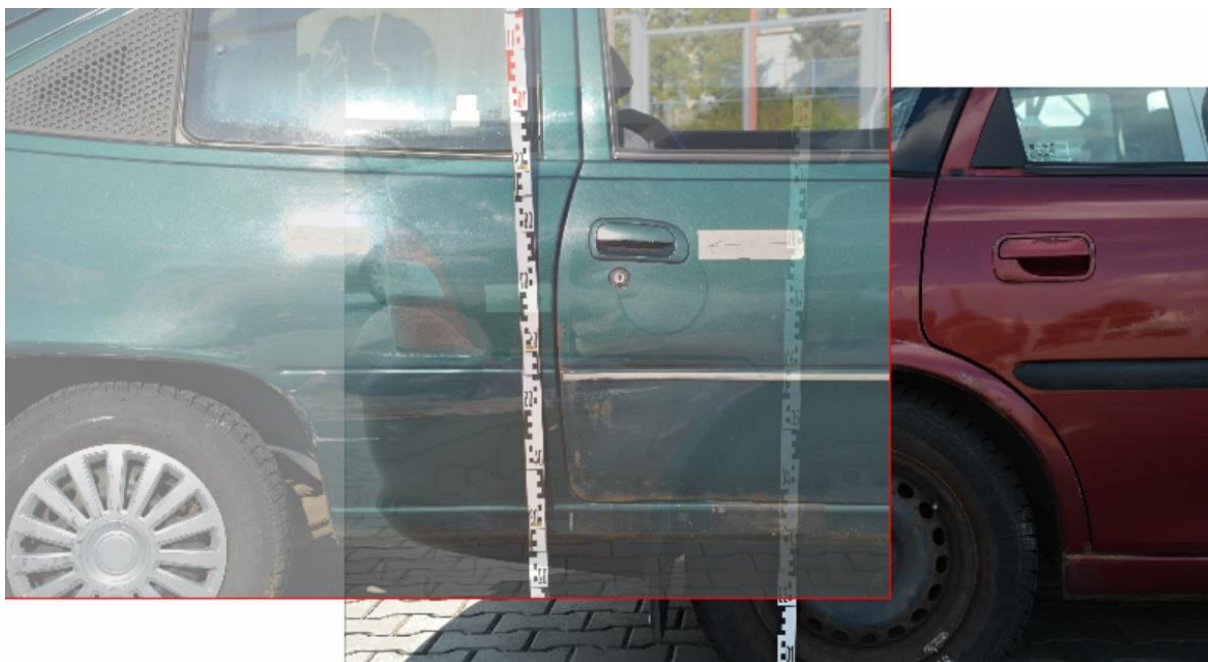
Vzájemnou výškovou korespondenci poškození laku karosérie lze vidět po složení fotografií.

Obr. č. 73 – Korespondence poškození vozidel (archív autora)

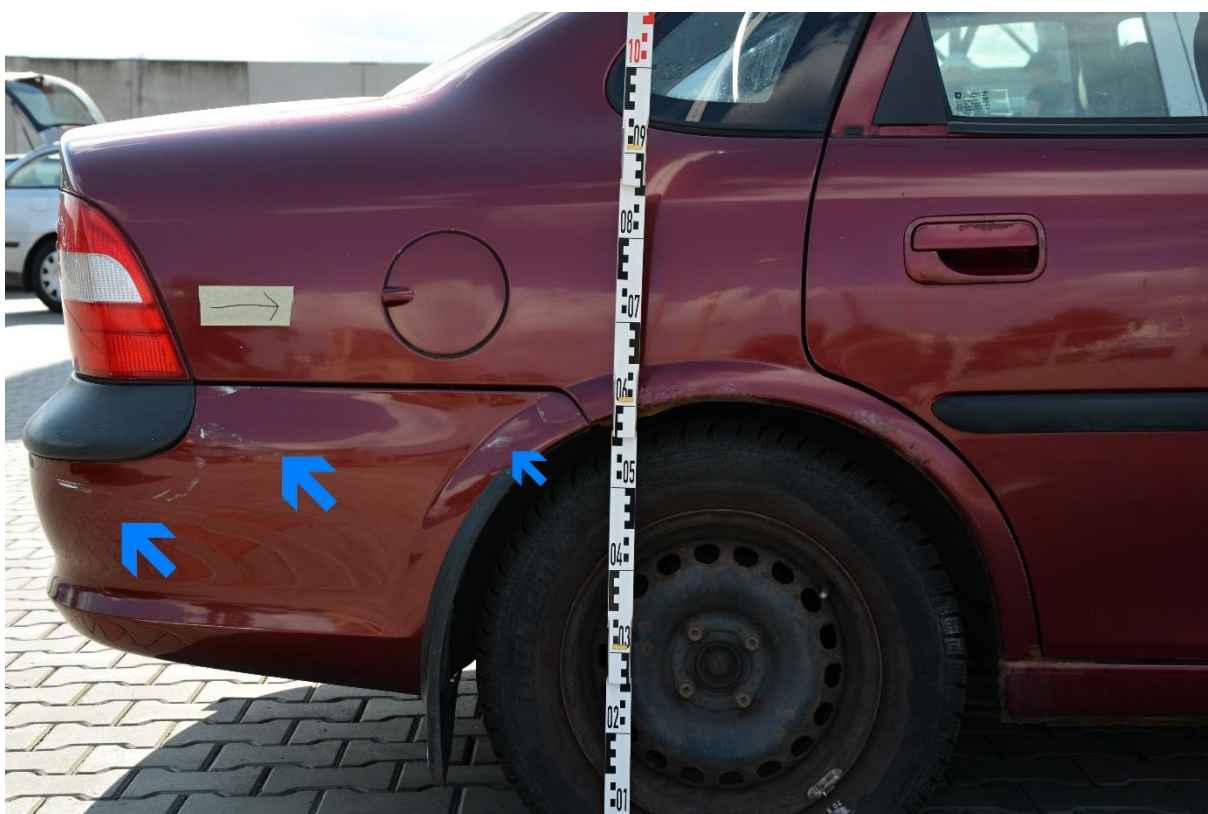
Obr. č. 74 – Charakter poškození vozidla Opel Vectra (archív autora)

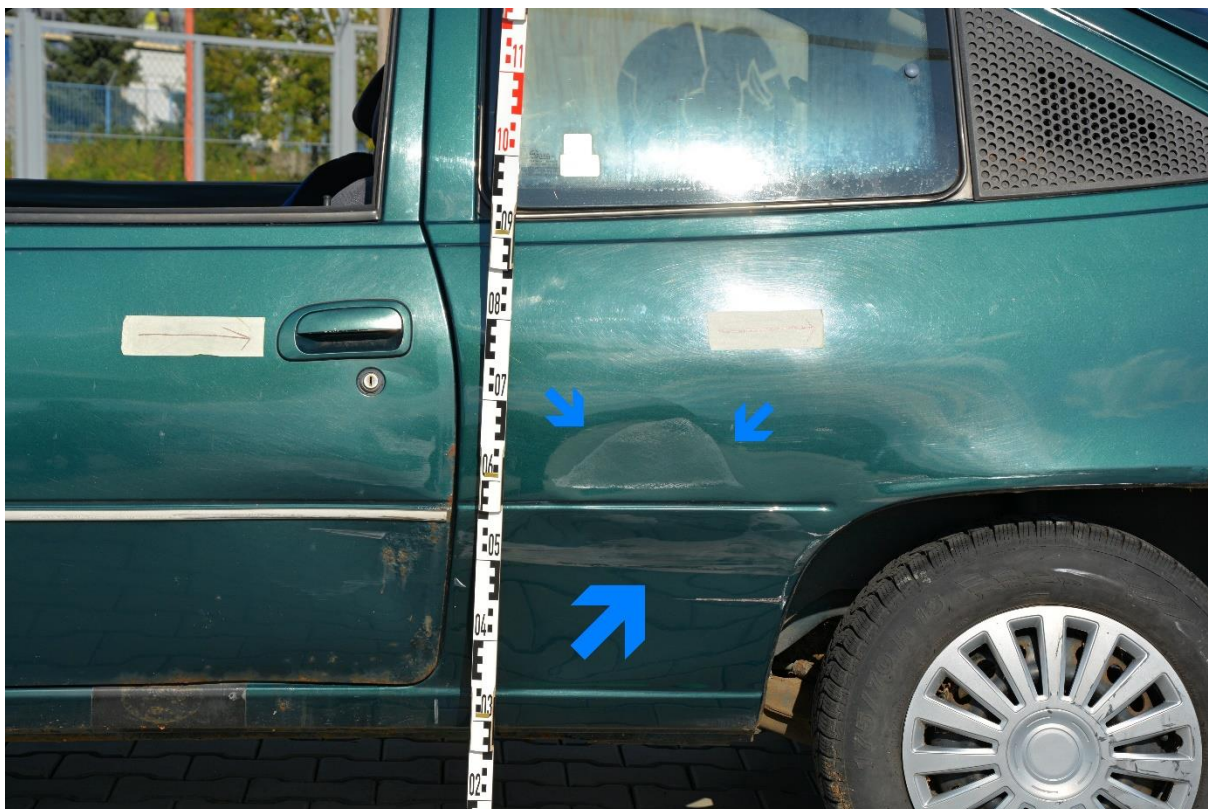
Vozidlo Daewoo Nexia, které kolizi způsobilo, bylo poškozeno o něco málo více než stojící Opel. V případě zeleného automobilu si lze všimnout především půlkruhového odření laku v přibližné výšce 60–70 cm. Toto poškození bylo pravděpodobně způsobeno pravým zadním světlometem Opel.

Obr. č. 75 – Charakter poškození vozidla Daewoo Nexia (archív autora)

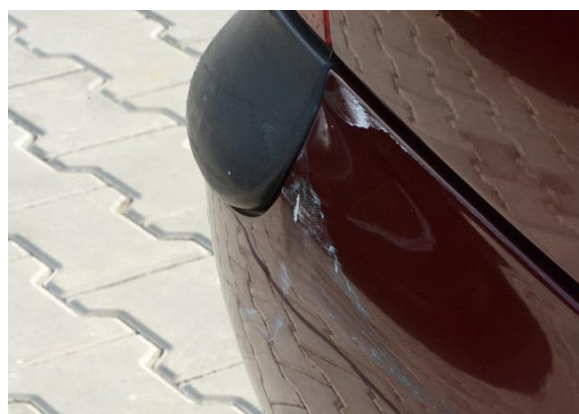
Na zeleném laku Daewoo lze taktéž pozorovat silné odřeniny černé barvy, které byly i vzhledem k jejich umístění na vozidle způsobeny plastovou částí nárazníku Opel. Lakovaná část tohoto nárazníku na sobě navíc nese jasně viditelné zelené stopy po vzájemném dotyku.

Obr. č. 77 – Nárazník vozidla Opel (archív autora)

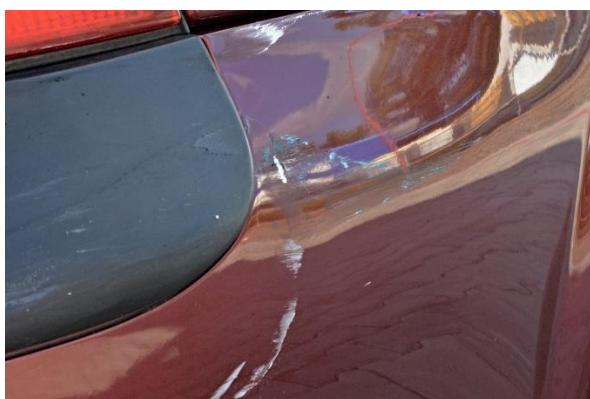
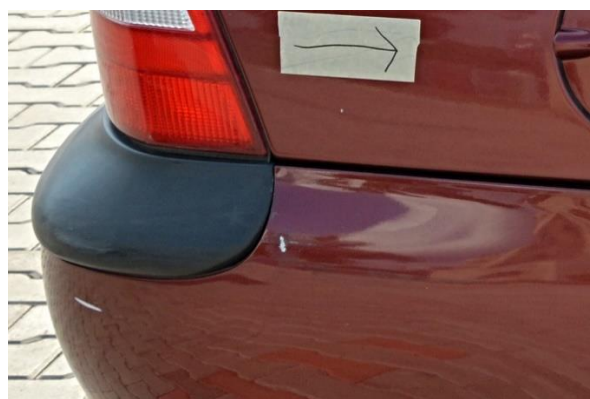
Zpětné prokazování vzájemné kolize ztěžuje fakt, že se jednalo o starší vozidla, která na sobě měla i další poškození nesouvisející s modelovým nárazem. Na automobilu značky Daewoo vzniklo dominantní poškození především v oblasti mezi koncovým okrajem zadních dveří a zadního kola vozidla. Toto místo zcela koresponduje s poškozením laku na zadním nárazníku Opel. Po umytí karosérie červeného vozidla teplou vodou se však většina markantů zcela ztrácí, což v případě reálné škodní události může znesnadnit její posuzování.

Obr. č. 80 – Karosérie vozidla Opel před a po umytí (archív autora)

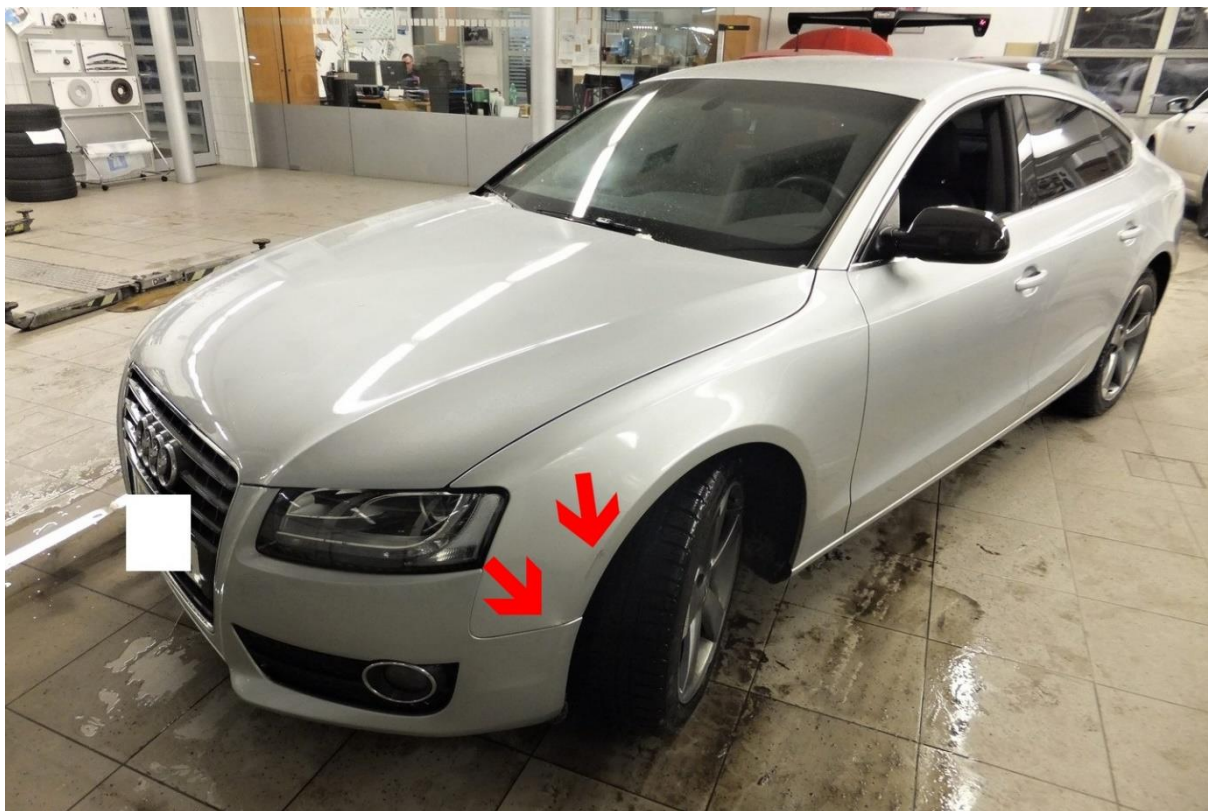
Při dopravní nehodě došlo k odření a „odloupnutí“ laku na vozidle Audi. Konkrétně byl poškozen přední nárazník a přední levý blatník. Vozidlo Fiat nebylo pojišťovnou vyfotografováno. Řidička neměla havarijní pojištění.

Obr. č. 85 – Vozidlo Audi A5 (24)

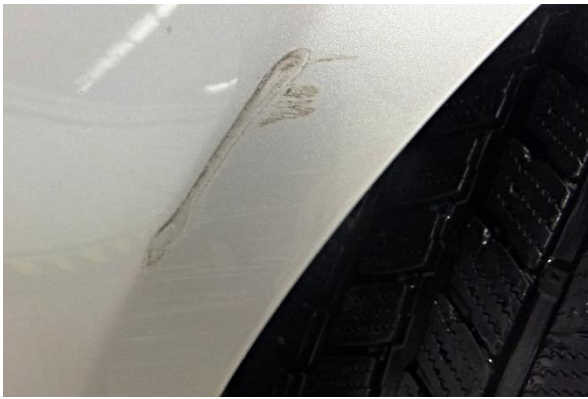
*Obr. č. 87 – Detail poškození lemu blatníku
Audi A5 (24)*

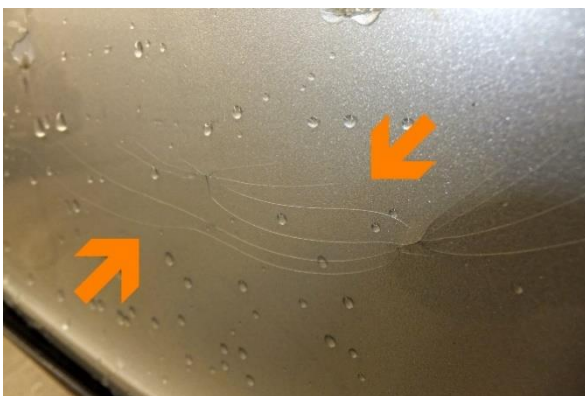
Jako nereálný průběh škodní události byla vyhodnocena druhá část parkovacího manévru. Řidička vozidla Fiat dle Záznamu o dopravní nehodě narazila levou částí předního nárazníku do zadního nárazníku vozidla Audi, na kterém došlo opět k poškození laku karosérie. Kromě viditelných prasklin laku a jeho odloupenutí, došlo také ke zničení parkovacího senzoru a posunutí plastové nelakované části zadního nárazníku.

*Obr. č. 89 – Praskliny laku
(24)*

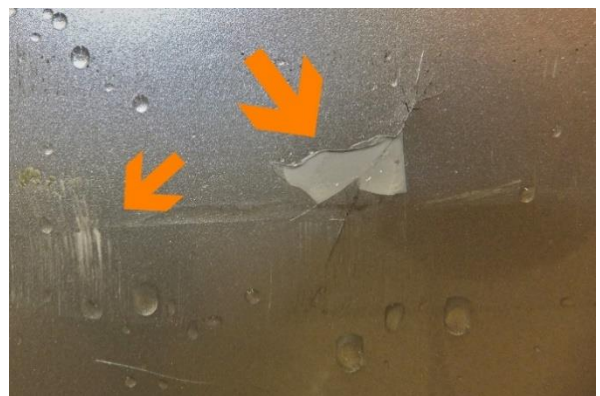
*Obr. č. 90 – Odloupenutí laku, soustava rýh
(24)*

Vzniklá poškození zadní části vozidla Audi nemohla vzniknout tak, jak je popisují účastníci dopravní nehody. Soustava rýh na obrázku číslo 81 má zcela neodpovídající směr otěru vozidel. Poškození laku je spíše bodové. Na stříbrném laku nejsou patrné stopy, které by dokazovaly pohyb Fiatu vůči Audi tak, jak je zakresleno v Záznamu o dopravní nehodě.

Poškození zadní části vozidla Audi pocházejí pravděpodobně z jiné dopravní nehody staršího charakteru. Jedná se o využitou dopravní nehodu.

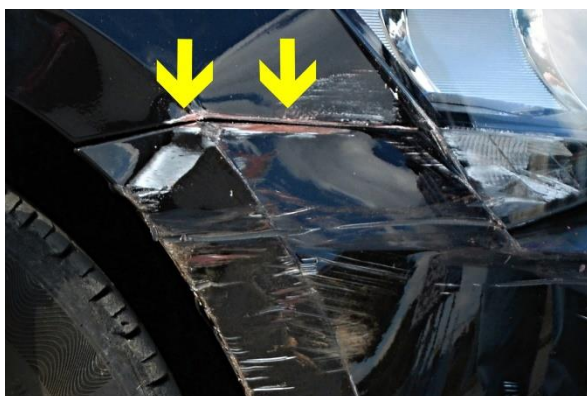
Charakteristická poškození vyplívají z porovnání obrazových materiálů z provedené nárazové zkoušky vozidel Škoda Superb III a Opel Vectra s fotografiemi vozidel po reálné škodní události.

Obr. č. 93 – Fotodokumentace z nárazové zkoušky (archív autora)

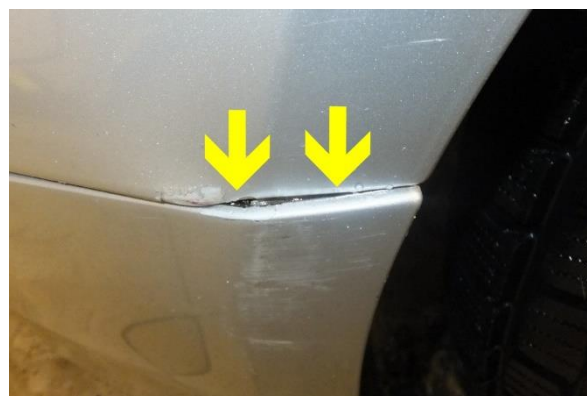
Pro daný jízdní manévr, kdy řidič jednoho vozidla vyjíždí směrem vzad z parkovacího stání a zároveň poničí přední částí svého automobilu druhý zaparkovaný vůz, je charakteristické poškození oblasti přechodu mezi předním nárazníkem a blatníkem. Stejně tak je typické poškození především předního nárazníku, na kterém jsou jasně patrné dynamické stopy, konkrétně se jedná o soustavy rýh. Není podstatné, jestli se poškození nachází na vozidle, které couvá, nebo které stojí. Jednotlivé rýhy jsou souvislé, bez vlnění. Z tohoto lze důvodu usuzovat, že otěr prvního vozidla o druhé proběhl při konstantní rychlosti během jednoho jízdního manévru bez zastavení.

Obr. č. 94 – Fotodokumentace z reálné škodní události (24)

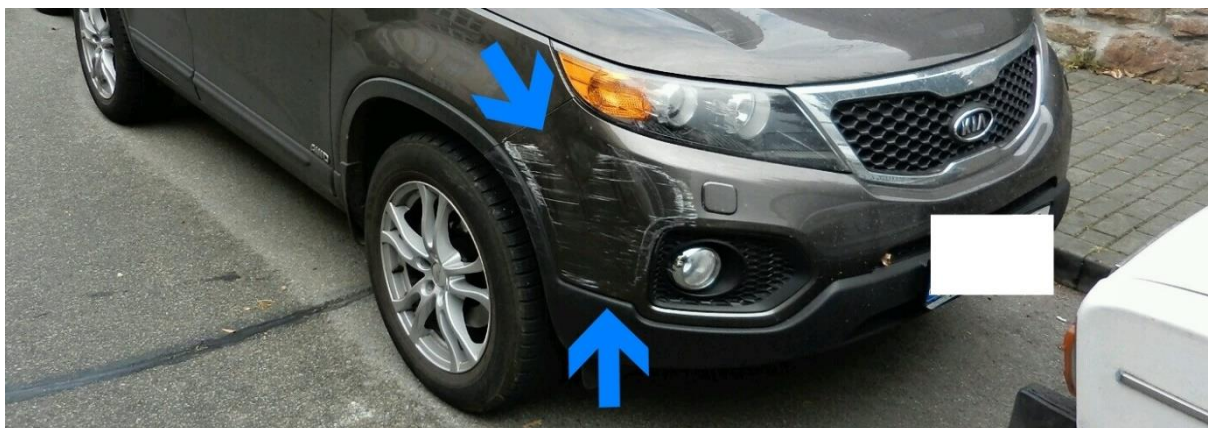
Rozsah a typ poškození na vozidle Kia odpovídal dané dopravní nehodě tak, jak byla popsána a zakreslena do Záznamu o dopravní nehodě. Jednalo se o odření laku karosérie na pravé části předního nárazníku. Mlhový světlomet vozidla zůstal nepoškozen.

Obr. č. 2 – Vozidlo Kia Sorento (24)

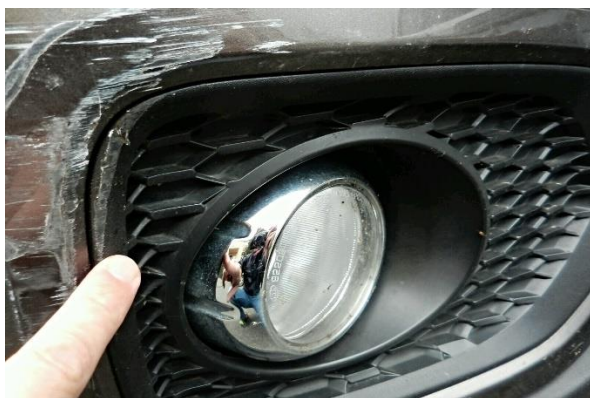
Obr. č. 3 – Nepoškozené mlhové světlo
vozidla Kia Sorento (24)
